Ein Dach fürs Dach

Dachstuhl und Fassade der Ursulinenkirche müssen aufwendig saniert werden. Erst nach Abschluss des 1,7 Millionen-Euro-Projekts darf die Glocke wieder unbesorgt läuten

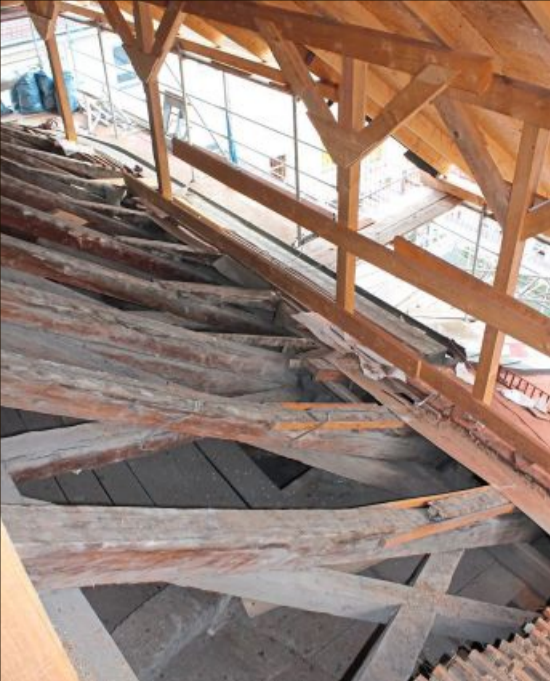
Ein Teil des freigelegten und mit Schutzdach überdeckten Kirchendachstuhls. – Wo Blech und Ziegel aneinanderstoßen, gibt es Schwachstellen. – Die Kirchenkuppel aus ungewöhnlicher Perspektive von oben.
Fotos: Monika Schneider-Stranninger

Die Ursulinenkirche überspannen zurzeit gleich zwei Dächer: Das althergebrachte marode und ein vorübergehendes Schutzdach, um es unbeschadet von Wind und Wetter freilegen und jetzt ab September reparieren zu können. Reparieren ist maßlos untertrieben: Der Dachstuhl wird aufwendig saniert, morsche Balken und Sparren, teils mit Fäulnis- oder Pilzschäden, ergänzt und ersetzt, die Konstruktion teils mit Stahl verstärkt. Dafür ist der Würzburger Architekt und Tragwerksplaner Bernd Mittnacht verantwortlich. Schließlich wird noch die Fassade restauriert. Dazu übernimmt die Regensburger Architektin Monika Dietrich die Regie. Aber das ist erst der nächste Schritt. Das Vorhaben ist mit 1,7 Millionen Euro veranschlagt. Allein die Dachstuhlarbeiten werden ein Jahr in Anspruch nehmen. Wir sind der Kirche mit Oberin Schwester Judith Reis und Architekt Bernd Mittnacht per Gerüstaufzug aufs Dach gestiegen.

seien Schäden eigentlich progamiert, ebenso durch das Ineinandergreifen von Dach und Mauerwerk. Das haben auch frühere Generationen erkannt und den teils nachgebenden Dachstuhl mit nachträglich eingefügten gemauerten Pfeilern gestützt. Diese nicht auf Dauer hilfreichen Pfeiler würden rückgebaut und durch Stahlkonstruktionen ersetzt, erklärt Mittnacht, der auch am Rathaus-Wiederaufbau beteiligt ist. Ein Kuriosum ist außerdem, dass die Orgelempore nach Einbau einer schwereren Orgel zur Erhöhung ihrer Tragfähigkeit einst mit zwei Zugstangen im Dachstuhl zusätzlich befestigt wurde. Auch das hatte zur Folge, dass die Dachkonstruktion teilweise nachgegeben hat. Noch eine Baustelle für den Tragwerksplaner.

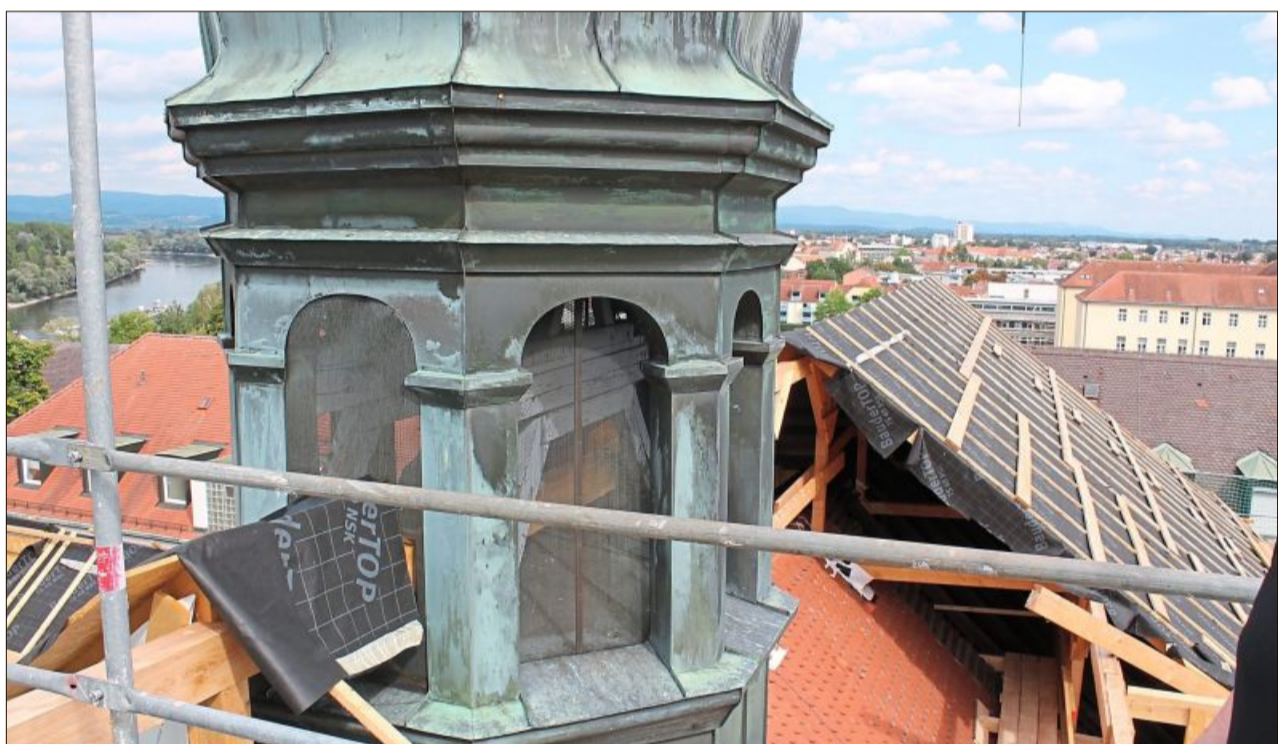
In 24 Meter Höhe, der Turm der Ursulinenkirche, den man eigentlich gar nicht kennt.

Und weil der Turm der Ursulinenkirche, den man eigentlich erst von oben so richtig sieht – eine Konstruktion aus Holz, mit Kupfer verkleidet – etwas wackelig ist, müssen die dortigen zwei Glocken seit geraumer Zeit schweigen. Im Zuge der Arbeiten am Dach wird die Turmverkleidung rückgebaut, die Hölzer auf Schäden begutachtet und repariert und der Turm wiederhergestellt. Wasser ist auch hier der Feind Nummer eins, Wasser, das sich zwischen Holz und Kupfer seinen Weg bahnt. Danach, versichert Schwester Judith, könne wenigstens eine Glocke wieder unbesorgt läuten.
